SANIERUNGSARBEITEN IM DNT

Erneuerung Bühnenboden und Instandsetzungen im Foyer 1 des Deutschen Nationaltheaters Weimar

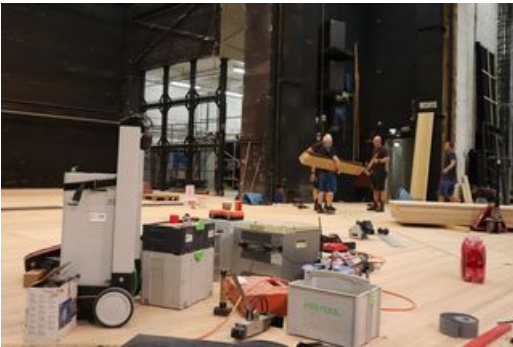
Der vorhandene Bühnenboden der Haupt- und Hinterbühne von ca. 650 m² wurde bereits zum 4. Mal geschliffen und ist verschlissen. Er entspricht nicht mehr den Regeln für Veranstaltungs- und Produktionsstätten. Die sichere Tragfähigkeit ist nicht mehr an allen Stellen gewährleistet. Der vorhandene Bühnenboden muss daher ausgebaut und durch einen neuen ersetzt werden. Verlegt werden bis zu 50 mm dicke Mehrschichtplatten mit einer 10 cm Deckschicht aus Pitch Pine mit Nut und Feder. Die Drehscheibe, die Personenversenkung sowie mehrere Einleger und Versatzklappen sind einzuarbeiten. Zum Schluss erfolgt ein zweifacher Anstrich mit Bühnenöl in schwarz matt.

Zu den Instandsetzungsarbeiten im Foyer 1 gehören die Restaurierung des vorhandenen Tafelparketts Eiche und die Reinigung der 6 böhmischen Kristallkronleuchter aus dem Jahr 1975 sowie Ausbesserungen im Anstrich der Säulen. Die Grundlage der geplanten Restaurierung des Parketts bilden eine restauratorische Untersuchung und die erteilte denkmalpflegerische Erlaubnis. Das Intarsienparkett mit einem umlaufenden 2 cm rötlichem Fries aus afrikanischem Hartholz besitzt eine Dicke von ca. 20 mm und ist sichtbar geschädigt. Der Lack des Parketts ist in großen Teilen abgelaufen, durch Austrocknung haben sich die Fugen geweitet und in stark strapazierten Bereichen sind Parkettteile ausgerissen. Es sind Rillen und Löcher entstanden, die zur Unfallquelle wurden.

Fehlende Teile werden ergänzt. Nach der Holzrestaurierung erfolgt eine strapazierfähige wasserlösliche Polyurethan Versiegelung.
